Государственное предприятие «Антонов». Украина, г. Киев

МЕТОДЫ РЕМОНТА АГРЕГАТОВ ПЛАНЕРА САМОЛЕТОВ ИЗ КОМПОЗИЦИОННЫХ МАТЕРИАЛОВ С ТРУБЧАТЫМ ЗАПОЛНИТЕЛЕМ

REPAIRING METHODS OF AIRFRAME COMPOSITE SANDWICH STRUCTURES WITH TUBULAR CORES

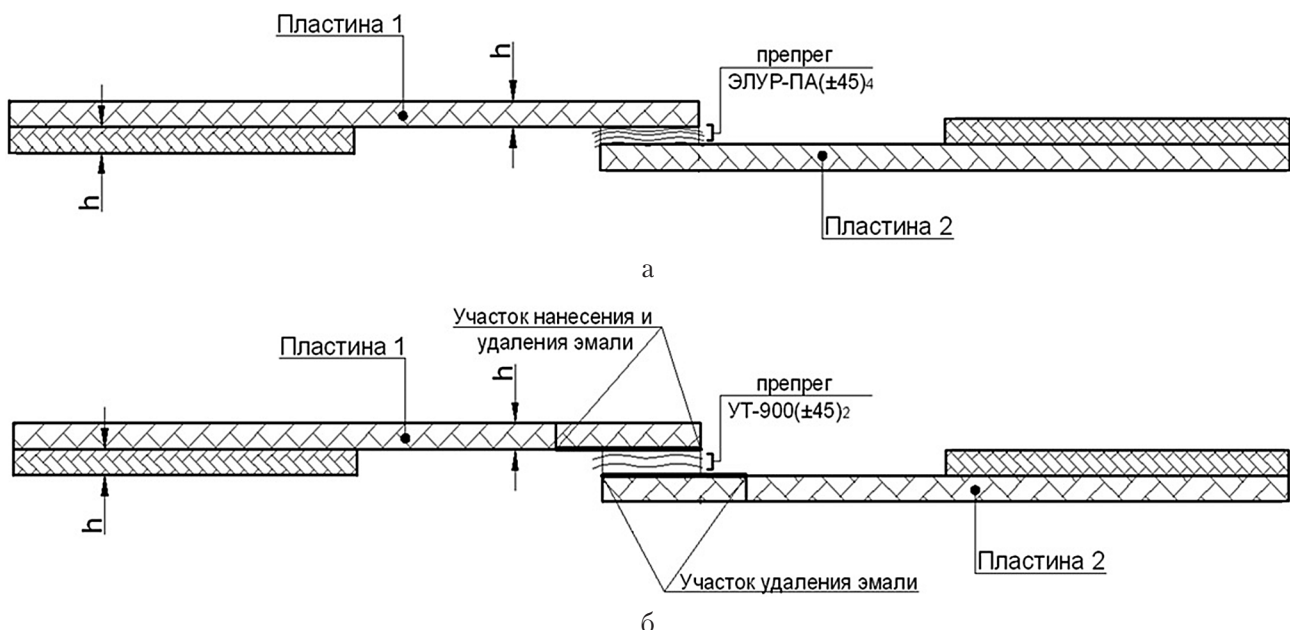
Рис. 2. Образцы для испытаний соединений заранее отформованных пластин из КМУ:

а) типовое односрезное нахлесточное соединение, моделирующее поэтапный техпроцесс вакуум-автоклавного формования;
б) ремонтное односрезное нахлесточное соединение с прокладкой, формируемой одновременно со склейкой пластин

Ниже приводятся эскизы образцов (рис. 2), их описание, а также результаты их испытаний. Показатели прочности оценивались как по усредненным данным, так и по В-базису (т.е. с вероятностью 90% при 95-процентном доверительном интервале). Исследования проводились на образцах:

- вариант А (базовый) – типовое односрезное нахлесточное соединение (рис. 2а), примененное при изготовлении каркасов киля и стабилизатора и моделирующее поэтапный техпроцесс вакуум-автоклавного формования;

- вариант Б (ремонтный) – односрезное нахлесточное соединение, выполненное с применением клея ВК-9 (рис. 2б).

Пластины 1 и 2 предварительно отформованы вакуум-автоклавым методом, пластина 2 приформована к пластине 1 при помощи четырех слоев пре-

прега ЭЛУР-ПА на связующем ЭДТ-69Н (угол укладки ± 45) вакуум-автоклавным методом по режиму для связующего ЭДТ-69Н.

Пластины 1 и 2 предварительно отформованы вакуум-автоклавным методом по аналогии с вариантом А. После полимеризации на пластины 1 и 2 нанесено 2 слоя эмали ЭП-140 темно-зеленого цвета по схеме 186 ОСТ190055-85, после высыхания эмаль удалена зачисткой на расстоянии 20 мм от краев пластин (в зоне склейки). Пластина 2 приформована к пластине 1 при помощи двух слоев препрега УТ-900 на клее ВК-9 с приложением вакуумного давления 0,5 атм. по ПИ1.2.178-81, угол укладки слоев УТ-900 (± 45).

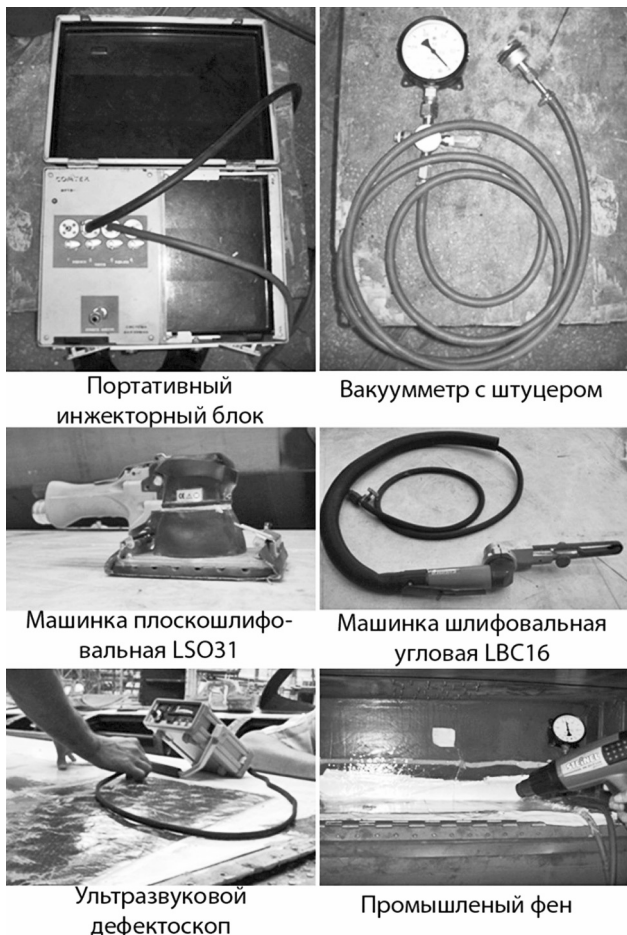
Рис. 6. Комплект оборудования

бования: доступность, возможность применения в условиях АТБ и простота использования, при которой не требуется высокая квалификация рабочего персонала. Учитывая данные требования, на основе принятых КТР и разработанных методик выполнения ремонтов конструкций из КМ с трубчатым наполнителем в условиях авиационно-технической ремонтной базы эксплуатанта АТ был сформирован комплект необходимого оборудования (рис. 6) для выполнения ремонтных работ:

- портативный инъекционный блок;
- вакуумметр со штуцером;
- промышленный фен;
- миниатюрный резец LWA 70 KF (Алмазный диск DS 22×0,8) (для механической обработки в зонах ремонта);
- машинка плоскошлифовальная LSO31;
- машинка шлифовальная угловая LBC16;
- ультразвуковой дефектоскоп (типа ИД91М).

нено специальное оборудование: портативный инъекционный блок и промышленный фен (рис. 6). В качестве нагревателя также можно применять электрические термоодеяла. Постоянный контроль давления под мешком осуществлялся с помощью вакуумметра, подсоединенного к вакуумному мешку.

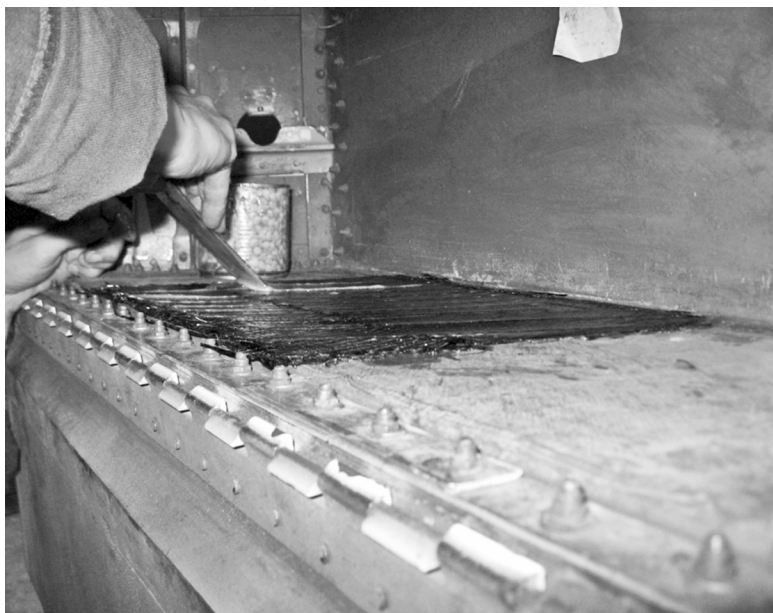
Рис. 7. Нанесение клея ВК-9 при установке слоев ремонтной накладки

Ремонт дефектов внутренней обшивки. При ремонте обшивок вместо удаленных слоев укладывались прокладки из однонаправленных лент и углеродной ткани. Для обеспечения необходимой прочности соединения укладывались слои ремонтной накладки внахлест со смещением. Пропитка тканей и лент из углеродных волокон осуществлялась путем нанесения по поверхности клея ВК-9 (рис. 7). Полимеризация ремонтной заплатки потребовала тщательного контроля температуры на ремонтируемой зоне для клея ВК-9: 24 час при $t = 18-30\text{ }^{\circ}\text{C}$ либо 1 час при $t = 60-70\text{ }^{\circ}\text{C}$, а также создания давления (на уровне вакуумного давления $0,5-0,8\text{ кг/см}^2$). Для выполнения этих требований к клеевым работам было приме-

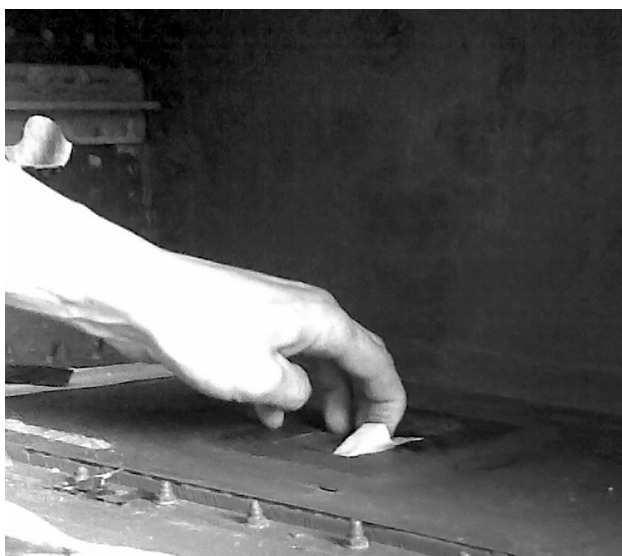
Рис. 12. Установка пенопласта при ремонте трубчатого заполнителя

Ремонт дефектов наружной обшивки и трубчатого заполнителя. Поврежденная часть обшивки и заполнителя удалялась из конструкции. Вместо удаленного трубчатого заполнителя устанавливался пенопласт Rohacell-110А на клею ВК-9 (рис. 11). На рис. 12 показан момент установки пенопласта при ремонте трубчатого заполнителя. В пенопласте были выполнены каналы для обеспечения перетекания воздуха и конденсата, при этом все поверхности пенопласта покрывались клеем, во избежание впитывания влаги пенопластом во время эксплуатации. Далее в зоне установки пенопласта устанавливалась
