Прохоренко В.М., Перепічай А.О., Зворикін К.О.

Національний технічний університет України «Київський політехнічний інститут». Україна, м. Київ

НАПРУЖЕНО-ДЕФОРМОВАНІЙ СТАН КІЛЬЦЕВОГО ШВА ПАРОПРОВОДА ПІСЛЯ РЕМОНТНОГО ЗАВАРЮВАННЯ КОРЕНЕВОГО НЕПРОВАРУ І ПОДАЛЬШОГО ЕКСПЛУАТАЦІЙНОГО НАВАНТАЖЕННЯ

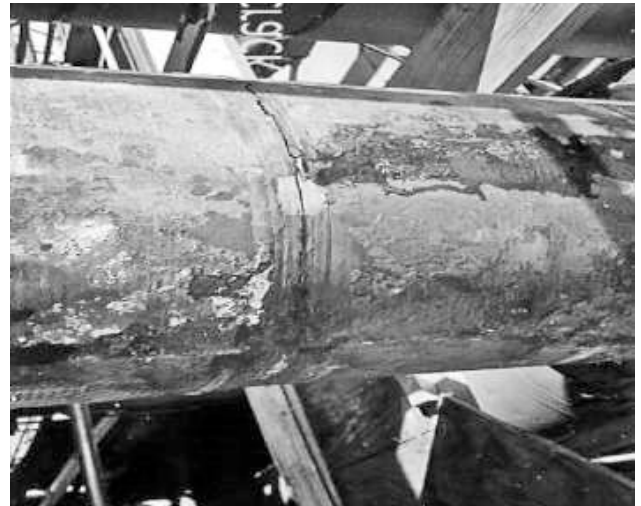
Рис. 2. Тріщина в зварному шві труби $\varnothing 219 \times 6$ мм із сталі 20, яка утворилась від непровару кореня шва та вийшла на поверхню труби

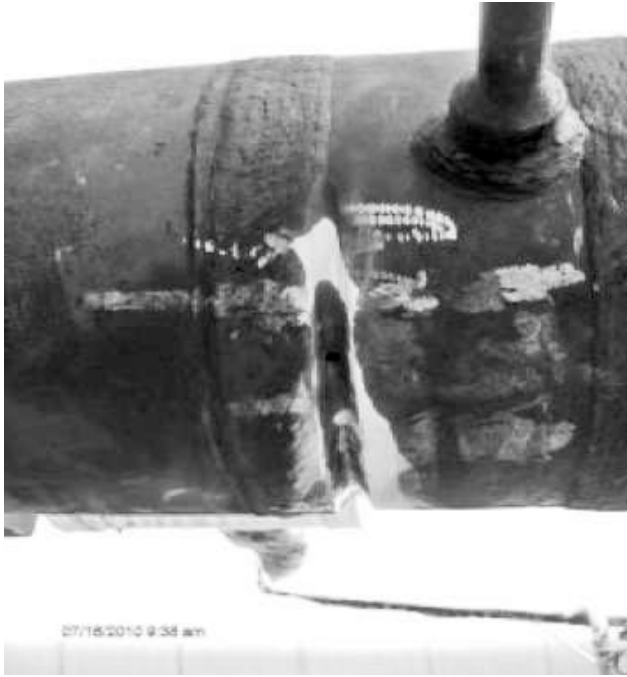
Рис. 3. Підготовка механічним способом ділянки кільцевого шва з непроваром в корені для подальшого ремонту зварюванням

зварних швів з дефектами видаляють механічним шляхом, як показано на рис. 3, за допомогою абразивних кругів з наступним ручним дуговим зварюванням розробки [4].

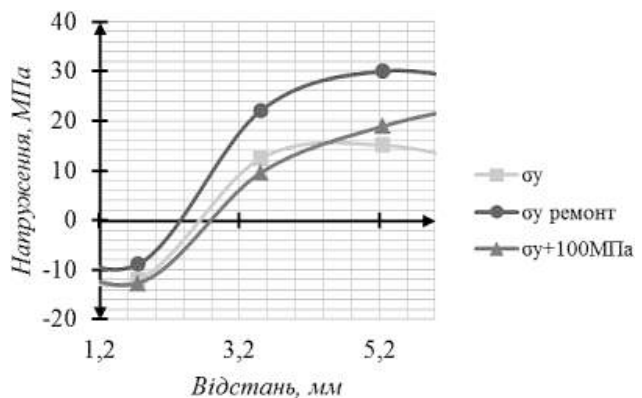
Рис. 5. Розподіл радіальних напружень:

σ_y – залишкові напруження після зварювання; σ_y ремонт – залишкові напруження після ремонту; $\sigma_y + 100$ МПа – сумарні залишкові напруження від ремонтного зварювання та робочого навантаження розтягом в 100 МПа

Напруження σ_y розподілені дещо по-іншому (рис. 5). Таким чином, можна зробити висновок, що повторне внесення теплоти в зону ремонту шва, а також навантаження конструкції робочим зусиллям

розтягу в 100 МПа не призводить до зростання напружень в радіальному напрямку.

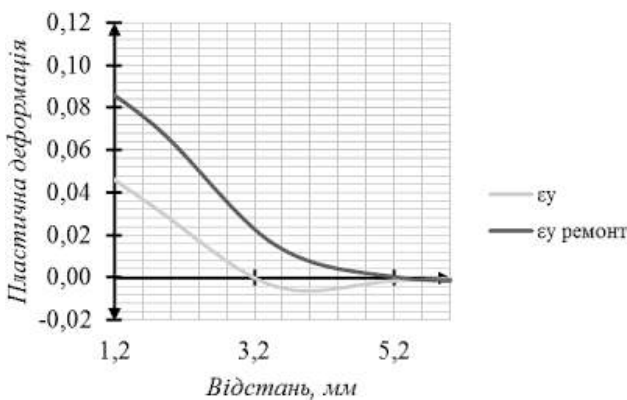
Рис. 8. Розподіл радіальних залишкових пластичних деформацій :

ϵ_y – залишкові пластичні деформації після зварювання; ϵ_y ремонт – залишкові пластичні деформації після ремонтного зварювання

Радіальні пластичні залишкові деформації ϵ_y у напрямку товщини оболонки (рис. 8) для обох випадків (зварювання на прохід та ремонт) мають знак «+» (видовження). При зварюванні на прохід в прикореневій зоні утворюється пластична деформація на рівні $+0,03$, а для приповерхневої зони – близько 0. Пластична деформація в прикореневій області для ремонтної ділянки кільцевого шва має величину $+0,07$, а в приповерхневій області дорівнює нулю.
