*Король В.М.¹, Лавренко І.Г.¹, Моляр О.Г.²*¹ ДП АНТК "Антонов". Україна, Київ.² Інститут металофізики НАН України. Україна, Київ**РОЗРОБКА ТЕХНОЛОГІЇ ВІДНОВЛЕННЯ РЕЙОК МЕХАНІЗАЦІЇ КРИЛА З ТИТАНОВОГО СПЛАВУ BT22****Анотація**

Наведені результати розроблення технології відновлення рейок механізації крила з титанового сплаву BT22.

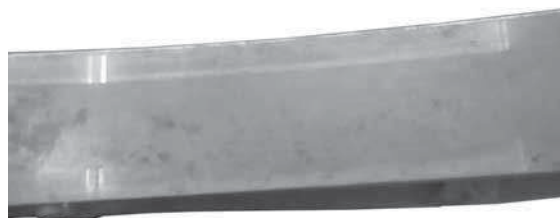
Рис. 1. Доріжка тертя на рейці зі значним зношуванням в місцях фреттинг-контакту

тертя проходить в місцях де ролики контактують з поверхнею рейки значний час без видимого переміщення, але в умовах дії вібрації. Таке явище має назву фреттингу і його вплив на контактуючу пару має відмінності від традиційного зношування в умовах тертя кочення, або ковзання. Очевидно, що і у випадку зі сталевими хромованими рейками сколи хрому були пов'язані з фреттингом.

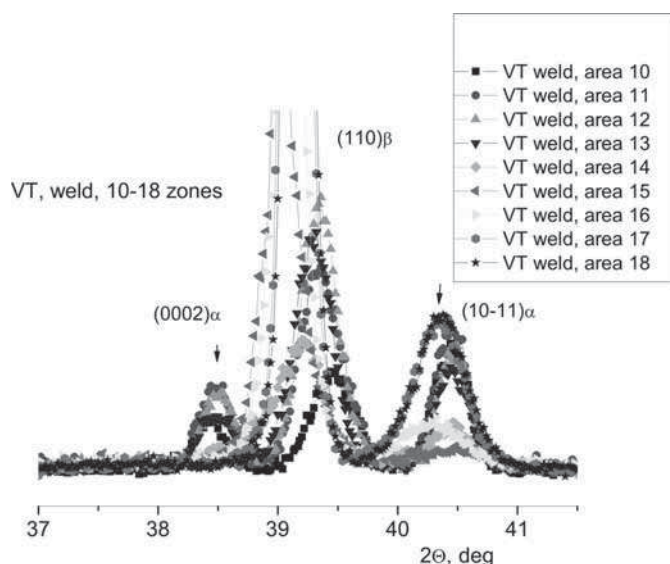
Рентгівські дослідження підтвердили відмінність вказаних зон по фазовому складу (рис. 9) – наплавка характеризується наявністю метастабільної фази, близької до α' - мартенситу, а ЗТВ поблизу наплавки і на глибину до 8 мм характеризується однофазним β -станом при значному розширенні відповідних рефлексів, що свідчить про наявність суттєвих залишкових напружень. В більш глибоких шарах, де метал при наплавленні прогрівався до менших температур спостерігався

Рис. 9. Рентгенівські дифрактограми зразка VT22 з наплавкою СП15 в вихідному стані. Ділянки з 10 по 14 – наплавка (зона 2); з 15 по 18 – ЗТВ (зона 3)

типовий α первинний + β метастабільний стан. Про наявність достатньо високих залишкових напружень свідчить помітне розширення рентгенівських ліній [5].

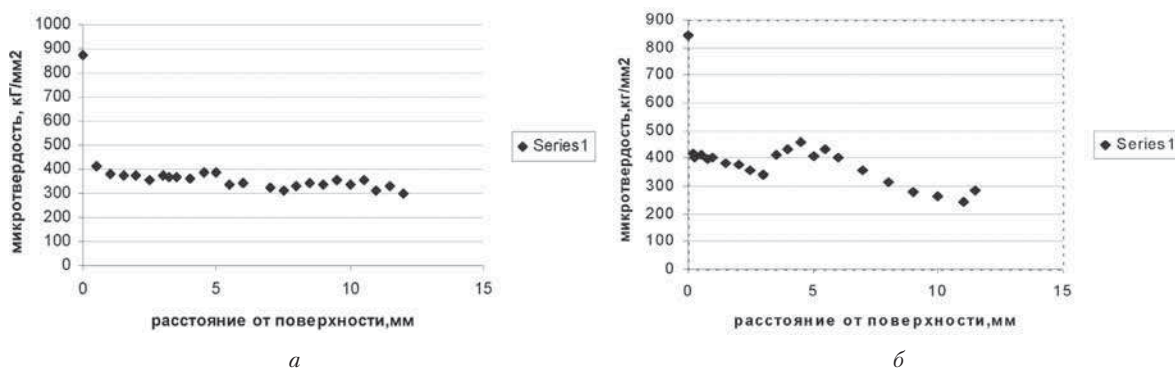
Наявність подібного спектру фазових станів супроводжується суттєвими відмінностями механічних властивостей, зокрема мікротвердості. В зоні наплавлення та прилеглій до неї ЗТВ мікротвердість була самою низькою ($H_{\mu} = 2900\text{--}3050$ МПа), а в більш глибокому шарі ЗТВ, тобто на границі між загартованою на метастабільну β -фазу зоною та ділянкою де поряд з β -фазою спостерігалась залишкова (первинна) α -фаза, мікротвердість досягала $H_{\mu} = 4150$ МПа, що значно перевищує мікротвердість основи – сплаву VT22 ($H_{\mu} = 3500$ МПа).

Рис. 12. Розподіл мікротвердості від поверхні зразка VT22 наплавеного СП15 для стану після:
a – СВЧ-гартування; *б* – СВЧ-гартування + СВЧ-старіння

ційного гартування макроструктура приведена на рис. 8, *б*, мікроструктура на рис. 11, а розподіл мікротвердості на рис. 12. З аналізу цих результатів видно, що індукційне гартування дозволяє ліквідувати макро- та мікроструктурну неоднорідність і нівелювати початкову різницю в твердості. Це було досягнуто за рахунок того, що найбільш проблемна зона – ЗТВ була піддана фазовій перекристалізації, за рахунок чого вдалось знизити залишкові напруження до рівня, близького до відпаленого стану.

Так як загартований стан для сплаву VT22 є нестабільним і маломіцним для надання необхідних характеристик було проведено індукційне старіння. В результаті старіння при температурі 650°C на протязі 20 в наплавленому матеріалі і в ЗТВ в результаті розпаду метастабільних фаз утворився стабільний двофазний $\alpha+\beta$ – стан (рис. 13), який, не дивлячись на деяке підвищення мікротвердості в перехідній зоні ЗТВ (рис. 12, *б*), характеризується низьким рівнем залишкових напружень, таким як і після гартування (рис. 14)

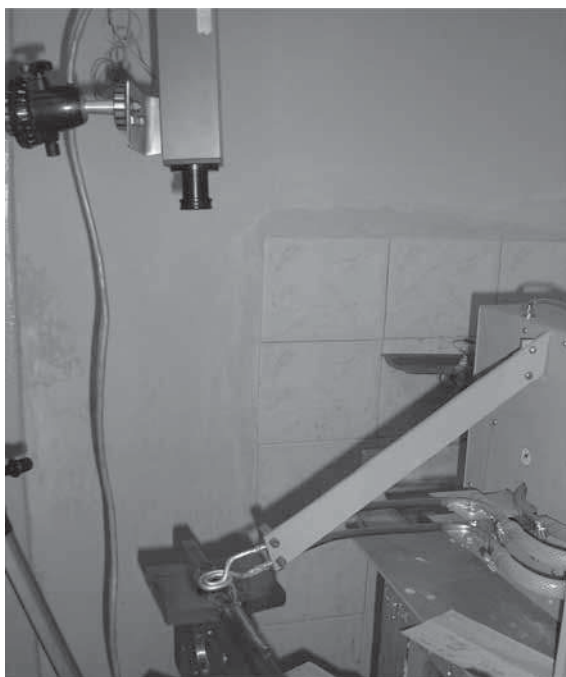
Зважаючи на отримані позитивні результати по формуванню структурного стану та механічних характеристик наплавлених зразків із сплаву VT22 локальною термічною обробкою були проведені роботи по ЛТО відновлених рейок. ЛТО проводили спочатку на торцевих поверхнях рейок без видалення технологічних накладок, які сприяли більш однорідному розподілу

температури та знижували окислення основного матеріалу (рис. 15). Після цього накладки видалялись механічною обробкою і проводилась ЛТО на плоских поверхнях рейки (рис. 16).

Рис. 15. ЛТО наплавлення на бокових поверхнях рейки
